Onderzoek veiligheid hotels

Brandveiligheid en legionella-preventie van 12
hotels in Zuid-Holland en Zeeland

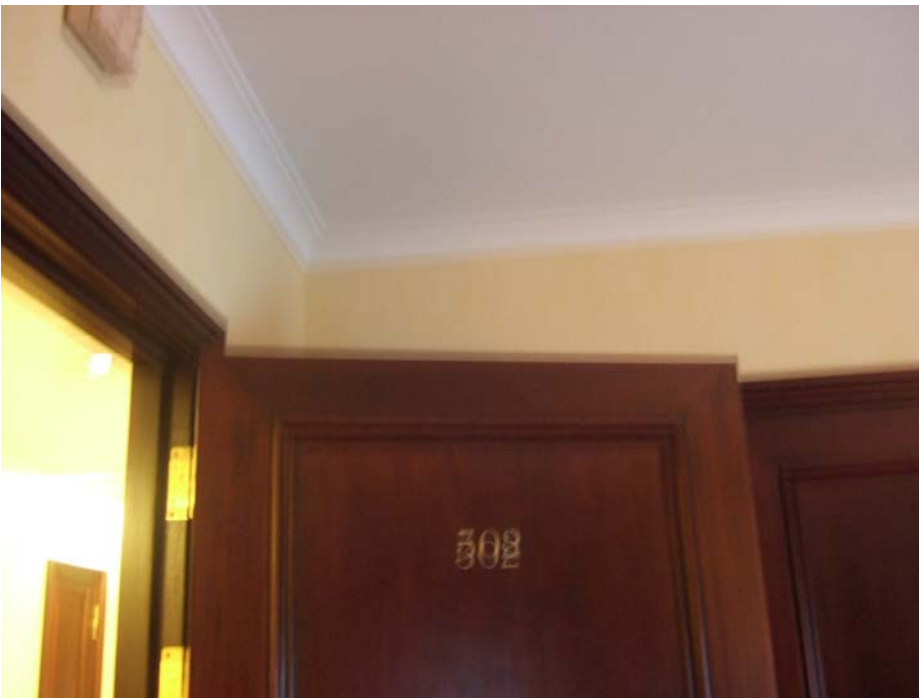
Hotelkamers moeten een WBDBO hebben van minimaal twintig minuten en de toegangsdeuren moeten zelfsluitend zijn. Bij zeven van de elf hotels bleek dit onvoldoende het geval te zijn. Bij al deze hotels waren de deuren van de hotelkamers niet zelfsluitend (deurdrangers ontbraken). Bij vier hotels waren verder de deuren en/of deurkozijnen niet aantoonbaar twintig minuten brandwerend.

Veel hotelkamers hebben geen zelfsluitende deuren

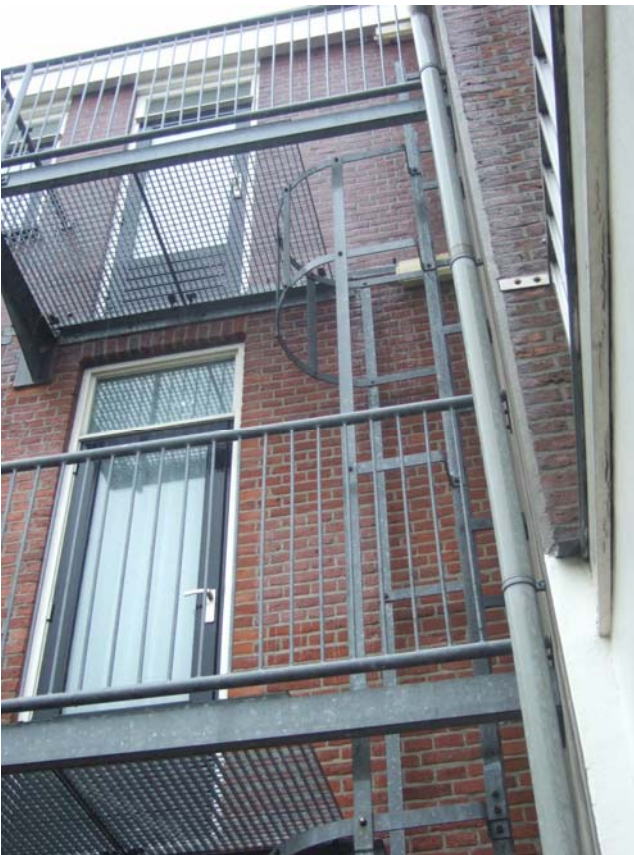
Bij de meeste hotels is sprake van tekortkomingen ten aanzien van het veilig kunnen vluchten. Vooral het feit dat bij twee hotels nog moet worden gevlucht via (kooi-)ladders aan gevels valt op. Gemeenten zijn in het verleden veelal akkoord gegaan met deze ladders. De Inspectie is van oordeel dat gemeenten desondanks handhavend moeten optreden. De ladders voldoen namelijk niet meer aan de bouwregelgeving en gemeenten kunnen daarom zonder verdere motivatie handhavend optreden.

Kooiladders zijn niet toegestaan in vluchtroutes

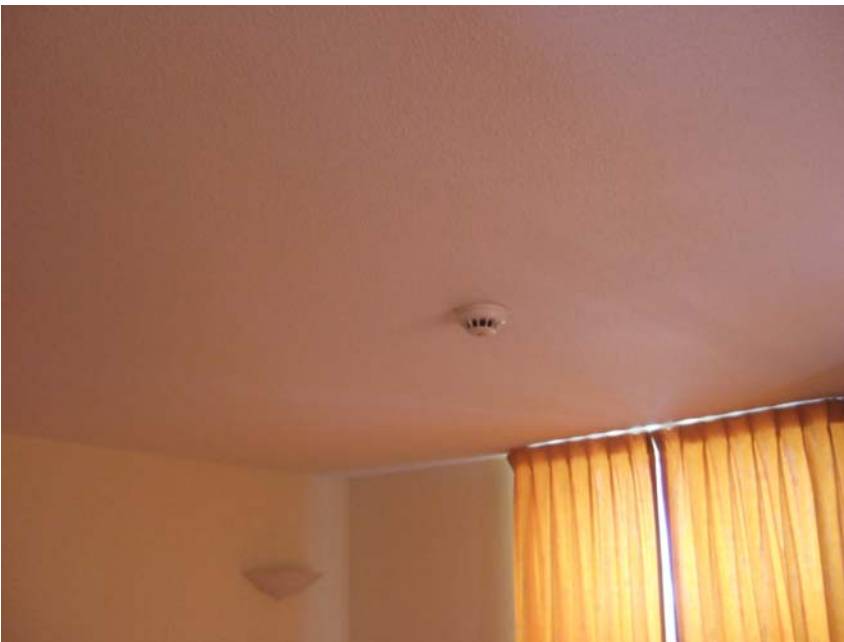
Bij twee van de elf hotels was helemaal geen brandmeld- en ontruimingsinstallatie aanwezig. Bij nog eens drie was er geen sprake van een volledige installatie. In twee gevallen ging het hierbij om het ontbreken van rookmelders in de hotelkamers.

Niet alle hotelkamers hebben een vereiste rookmelder
