Smoke and Play

Regio Groningen

Trends Rookverspreiding overige waarnemingen

Brand in een casino

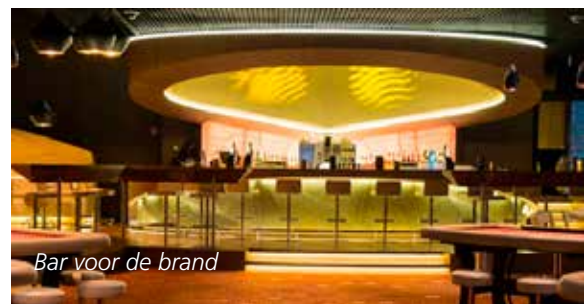
Bar voor de brand

Op de begane grond bevindt zich een speelzaal met een verhoogde vloer voor de toevoer van warme en koude lucht. Ook is er een verlaagd plafond, met daarin de afvoer van de luchtbehandelingsinstallatie. Een afgesloten rookruimte loopt tot aan het verlaagde plafond. In de achterzijde van de zaal staat een houten bar met daarachter een koof om elektra en het

kassasysteem weg te werken. Om het plaatsen van de bar mogelijk te maken, is in de verhoogde vloer een opening gemaakt, waarin de bekabeling richting de koof is aangelegd. Vermoedelijk is de brand in deze koof ontstaan. De opening in de verhoogde vloer zorgde hierbij voor de aanvoer van nieuwe zuurstof. Hiermee werd de brand gevoed.
