# Behouden vaart

**Regio** Fryslân

### Brand in een houten gebouw

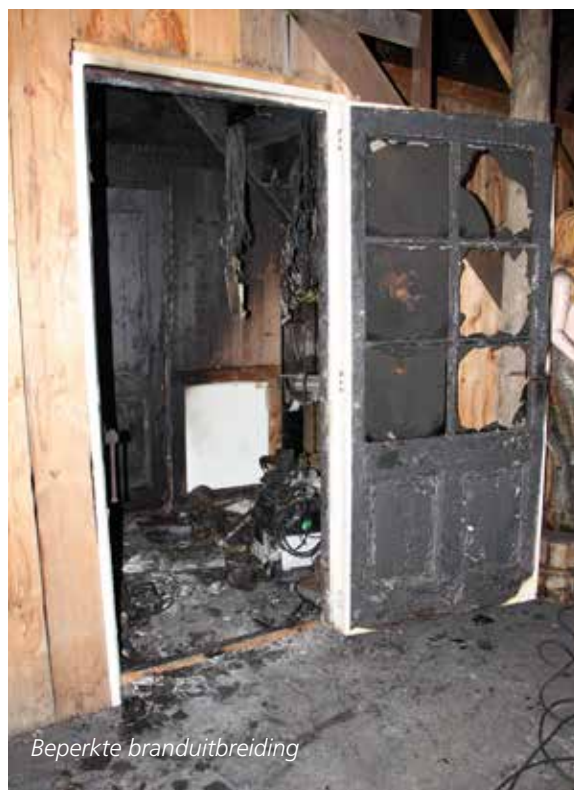
het pand er van binnen uitziet en wat er zich in de verschillende ruimtes bevindt (zie plattegrond). Gezien de geconstateerde warmte aan de voorkant neemt de aanvalsploeg aan deze zijde een straal mee naar binnen.

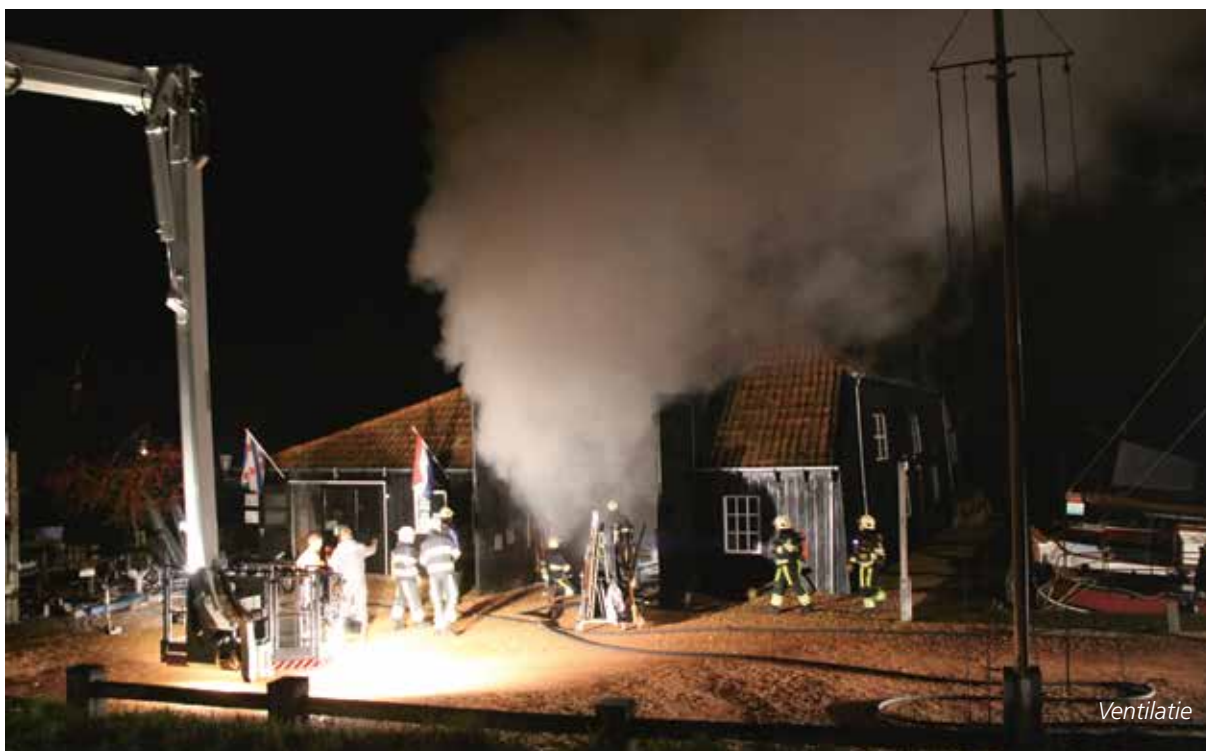
(DLS)-straal (One-7) het kantoor/de werkplaats in te gaan en via de schuifdeur de grote deuren in de schuur open te zetten. Tijdens deze verkenning worden vlamverschijnselen waargenomen. Deze worden met een DLS-straal afgeblust, waarna de schuurdeuren worden geopend en de overdruk-ventilator aan de achterzijde wordt ingezet.

Tegelijkertijd gaat aan de achterzijde een tweede aanvalsploeg naar binnen om via het café de deur in de pui aan de achterzijde open te zetten, zodat de overdrukventilator geplaatst kan worden. Via de deur van het café komt de ploeg in het gedeelte waar de scheepswerf zich bevindt. Hier zetten zij twee grote schuurdeuren open. De overdrukventilator is vooraf aangezet, zodat tijdens het openen van zowel de voor- als achterdeuren direct overdruk gecreëerd wordt.

Ventilatie
