NOTITIE

Lucht- en rookdoorlatendheidsonderzoek

Referentie : 20190565 / 17167
Behandeld door : ing. A. van der Ham, ir. R.A.P. van Herpen FIFireE
Datum : 8 september 2019

Project : Schuylenburgt te Oudewater

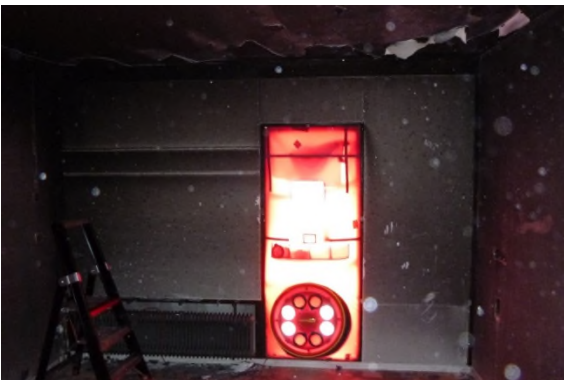
- In deze ruimte zijn eerder verkennende brandproeven gedaan door IFV.
- Opstelling blowerdoor in de balkondeur.

Foto 1: opstelling blowerdoor in 1.21

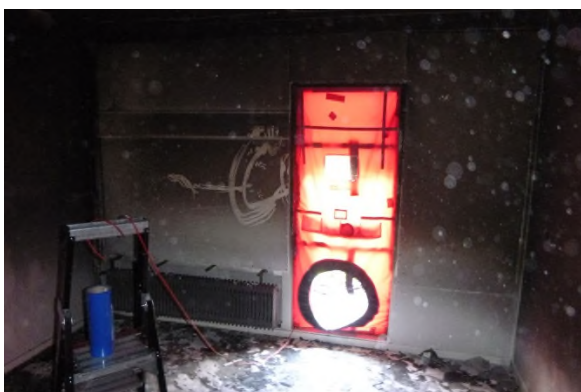
- In deze ruimte zijn eerder verkennende brandproeven gedaan door IFV.
- Opstelling blowerdoor in de balkondeur

Foto 3: opstelling blowerdoor in 1.19

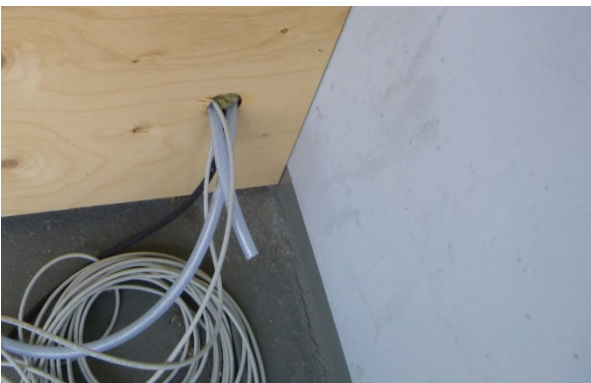
In appartement 1.20 is tijdens de meting geconstateerd dat de doorvoer van een meetkabel (IFV) niet is afgedicht. Daarmee zijn de externe luchtlekken groter. Door het ontbreken van grote lekken in de entreepui zijn de interne lekken kleiner dan in appartement 1.21. De verhouding verhouding intern/extern wijkt daarmee af van appartement 1.21.

Foto 4: kabeldoorvoer (IFV) vormt luchtlek in 1.20
