# Bijlage 20. Analyse: routes en factoren

## A. Analyse rookverspreidingsroute I en J

## B. Analyse factoren die een rol spelen bij rookverspreiding

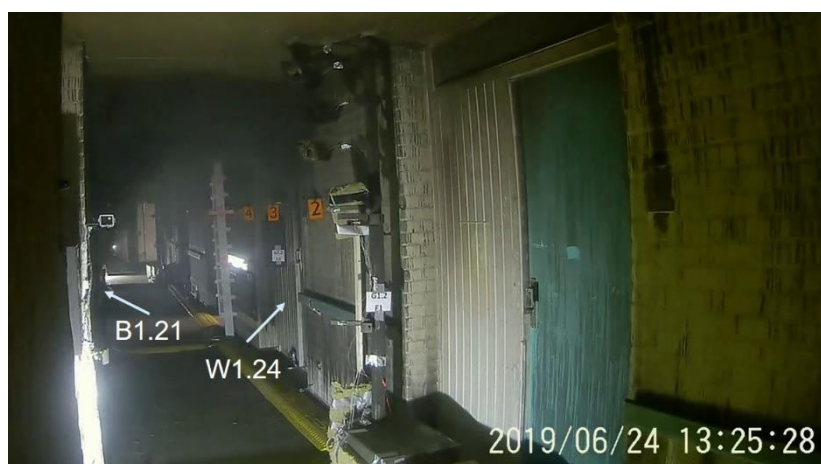
**Figuur 1** Camerbeelden na het openen van de deur van de brandruimte, rook 'botst' tegen woning 1.24

De deur naar woning 1.25 heeft bij elke test open gestaan. De deur van de woning ernaast (1.24) was bij elke test dicht. De verwachting was dat de rook eerder zichtbaar zou zijn in de woning met de deur open, dan in de woning met de deur dicht. Volgens de camerabeelden is bij vijf testen eerder of tegelijk rook zichtbaar in woning 1.24 ten opzichte van woning 1.25. Deze testen hebben plaatsgevonden in brandruimte 1.21 waarbij rook is waargenomen in woning 1.24. Dat er eerder rook te zien is woning 1.24 bij deze testen heeft te maken met de locatie van de brandruimte. Brandruimte 1.21 ligt namelijk recht tegenover woning 1.24. Op het moment dat na vijf minuten in de test de deur van de brandruimte open gaat, stroomt de rook de gang in en botst als het ware tegen de deur van woning 1.24 aan. Dit is weergegeven in figuur 1. Daardoor komt er rook langs de deur van woning 1.24, soms wel een halve minuut eerder dan in woning 1.25. Bij de testen in brandruimte 1.19 stroomt de rook in gang 1.2 eerst langs woning 1.25, waardoor er veelal eerder rook in woning 1.25 zichtbaar is dan in woning 1.24.

De locatie van de brandruimte ten opzichte van de woningen heeft dus invloed op het moment waarop er rook zichtbaar is in de woning, ook al is de deur naar deze woning dicht.

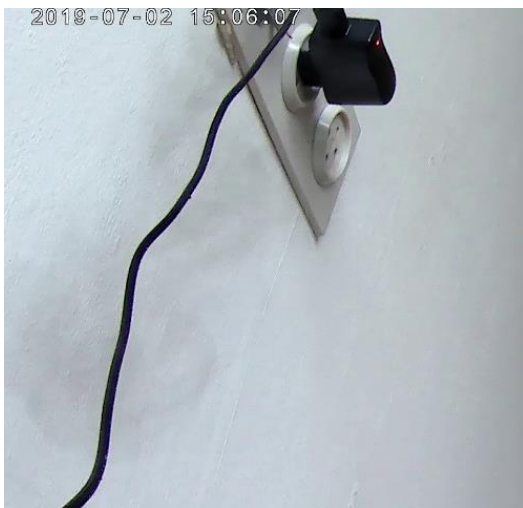
**Figuur 2 Rook uit wandcontactdoos, test 13 woning 2.19**

De wandcontactdoos met daarin ook de CAI aansluiting zitten tevens aan weerszijden van de scheidingsconstructie tussen woningen. Zowel op de eerste als de tweede verdieping is er sprake van rookverspreiding via deze subroute. rookverspreiding via deze subroute is weergegeven in figuur 2.

De rookverspreiding via de wandcontactdoos met daarin de CAI-aansluiting naar de tweede verdieping vindt bij enkele testen plaats als de brandruimte onder de woning is gesitueerd. Deze route van rookverspreiding is alleen waargenomen op de tweede verdieping en niet op de derde verdieping.

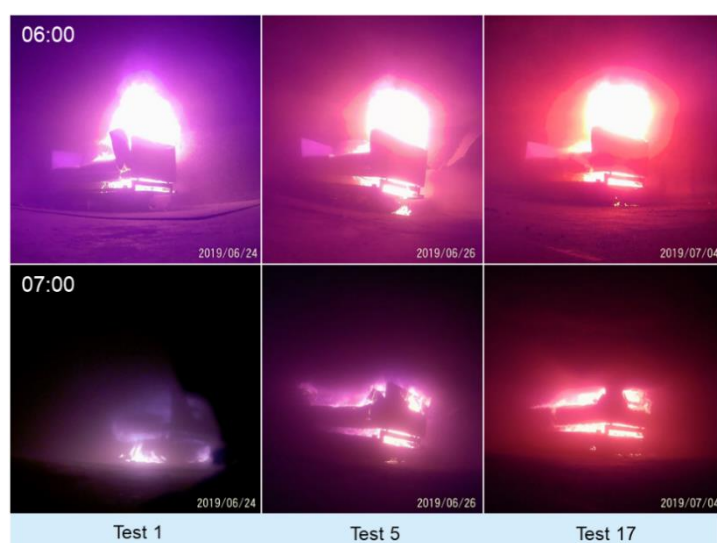
**Figuur 3 Brandverloop t = 6 en t = 7, voor testen: 1, 5 en 17 (variant 0)**

Bij elke test is het brandobject, een bank of hout als organische vuurlast, op uniforme wijze in brand gestoken. Uit de analyse van de camerabeelden uit de brandruimte blijkt dat de banken grotendeels hetzelfde verbranden, maar niet op exact gelijke wijze. In figuur 3 wordt van drie van de vier testen binnen dezelfde variant (variant 0) een beeldopname weergegeven gemaakt op 6 en 7 minuten na start van de test. Bij test 3 is de camera in de brandruimte uitgevallen waardoor er geen beelden beschikbaar zijn. Kleine verschillen in verbranding (bijvoorbeeld het vallen van een kussen) kunnen mogelijk van invloed zijn geweest op de rookontwikkeling en daarmee op de rookproductie.

Bij test 1 valt tussen minuut 6 en 7 een deel van een kussen op de grond terwijl dit bij de andere twee testen niet gebeurt. De brandende oppervlakte bij test 1 wordt hierdoor groter. Dit is mogelijk van invloed op het brandvermogen en de rookontwikkeling. In minuut 7 is zichtbaar dat de rooklaag bij test 1 lager is dan bij de andere twee testen. Bij test 5 brandt in minuut 7 de linker leuning van de bank en bij test 17 nog niet.
