# Behouden vaart

**Regio** Fryslân

### Brand in een houten gebouw

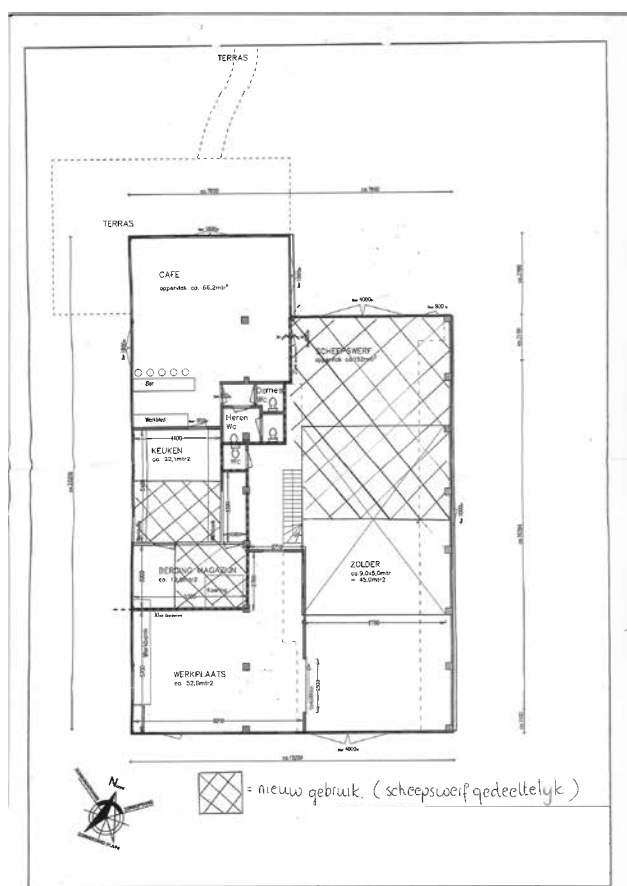
De brand is ontstaan in een kleine werkplaats in het hart van het gebouw. Ook deze is volledig uit hout opgetrokken. Naast de gebruikelijk voorwerpen in een werkplaats, levert vooral het hout van het gebouw een bijdrage aan het brandvermogen (permanente vuurbelasting). Uit de gemaakte simulaties blijkt dat het maximale brandvermogen ongeveer 2 tot 2,5 MW is en dat het brandverloop wordt bepaald door het gebrek aan zuurstof.

In deze casus bleef een monumentaal gebouw met veel vuurlast behouden, terwijl de voorspelling bij aankomst was dat dit een lastige klus zou worden. De brand was bij aankomst ventilatiegecontroleerd. Doordat het gebouw zo veel mogelijk dicht werd gehouden, bleef dit zo. Hierdoor is veel tijds winst geboekt en bleef de brand klein.
