Brandveiligheid bioscopen en schouwburgen

Datum 2 mei 2011

VROM-Inspectie
Directie Uitvoering
Programma Bouwen aan Kwaliteit

Publicatienummer: VI-2011-85

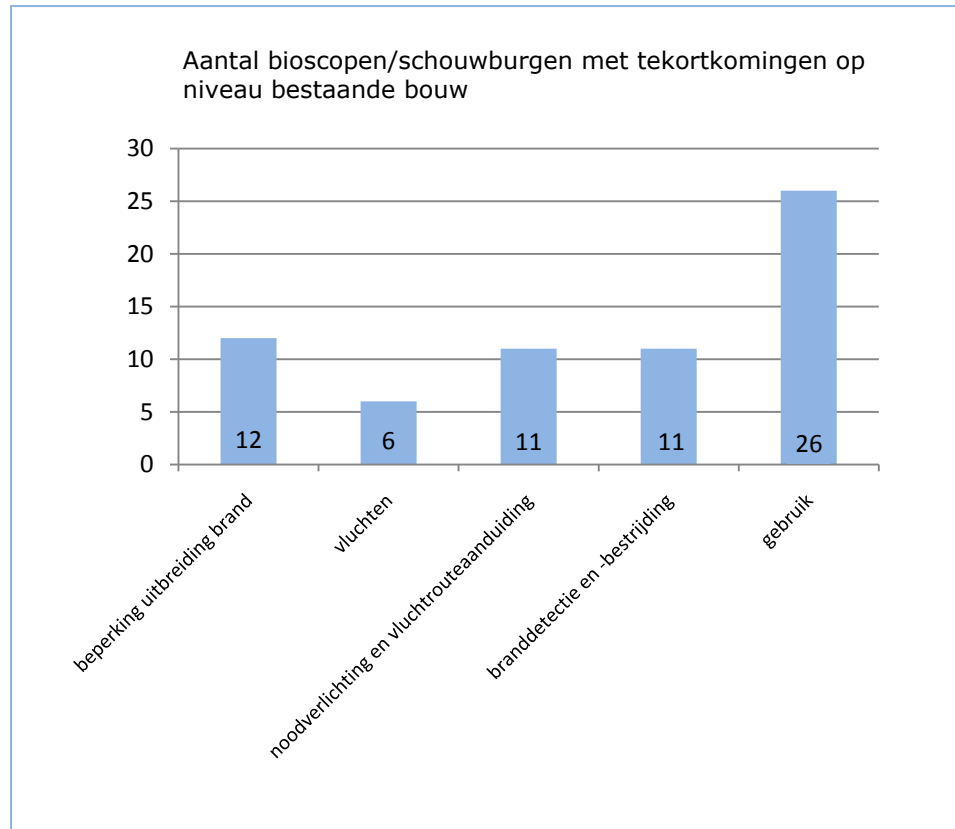
In de grafiek op de volgende pagina wordt per onderzocht item weergegeven bij hoeveel van de 30 onderzochte bioscopen/schouwburgen tekortkomingen zijn geconstateerd.

Vooraf in het oog springt het item 'gebruik'. In 26 van de 30 gebouwen zijn tekortkomingen op dit punt aangetroffen. Ook bij het item 'beperking uitbreiding brand' en de items 'noodverlichting en vluchtrouteaanduiding' en 'branddetectie en bestrijding' zijn de tekortkomingen aangetroffen bij respectievelijk 12 en 11 gebouwen.

In totaal zijn 108 tekortkomingen ten opzichte van het niveau voor de bestaande bouw van het Bouwbesluit en ten opzichte van het Gebruiksbesluit en Arbo-wet geconstateerd. De meeste tekortkomingen zijn geconstateerd bij de naleving van de gebruiksvoorschriften (48 bij 26 gebouwen), gevolgd door de onderzoeksitems beperking uitbreiding bij brand (22 bij 12 gebouwen), branddetectie en -bestrijding, noodverlichting en vluchtroute aanduiding (beide 16 en beide bij 11 gebouwen) en vluchten (6 bij 6 gebouwen).

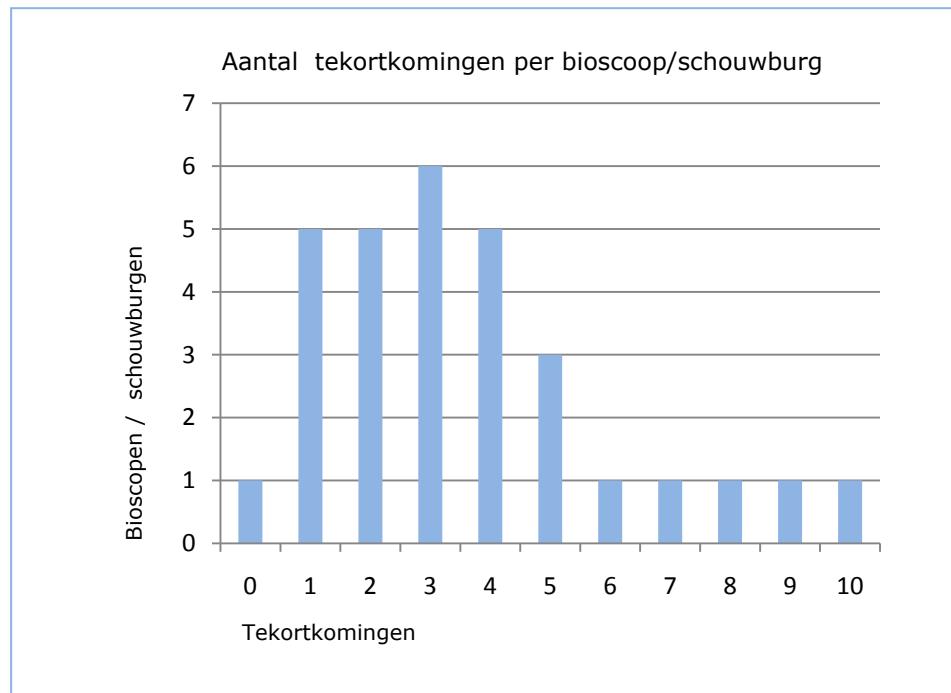
Het aantal tekortkomingen per bioscoop/schouwburg varieert van 1 tot en met 10. Bij 1 bioscoop/schouwburg zijn geen tekortkomingen geconstateerd. 24 bioscopen/schouwburgen zitten in de range van 1 tot en met 5 tekortkomingen. Voor de overige bioscopen/schouwburgen is de spreiding min of meer gelijkmatig, grote uitschieters in negatieve zin zijn niet aangetroffen. In de grafiek op de volgende bladzijde is een totaal overzicht weergegeven.
